# Ny elkabel till Ornässtugan

Arkeologisk schaktningsövervakning för nedläggning av elkabel inom by-/gårdstomt RAÄ 162:1, Torsång socken, Borlänge kommun, Dalarnas län

Picea kulturarv Rapport 2018:2

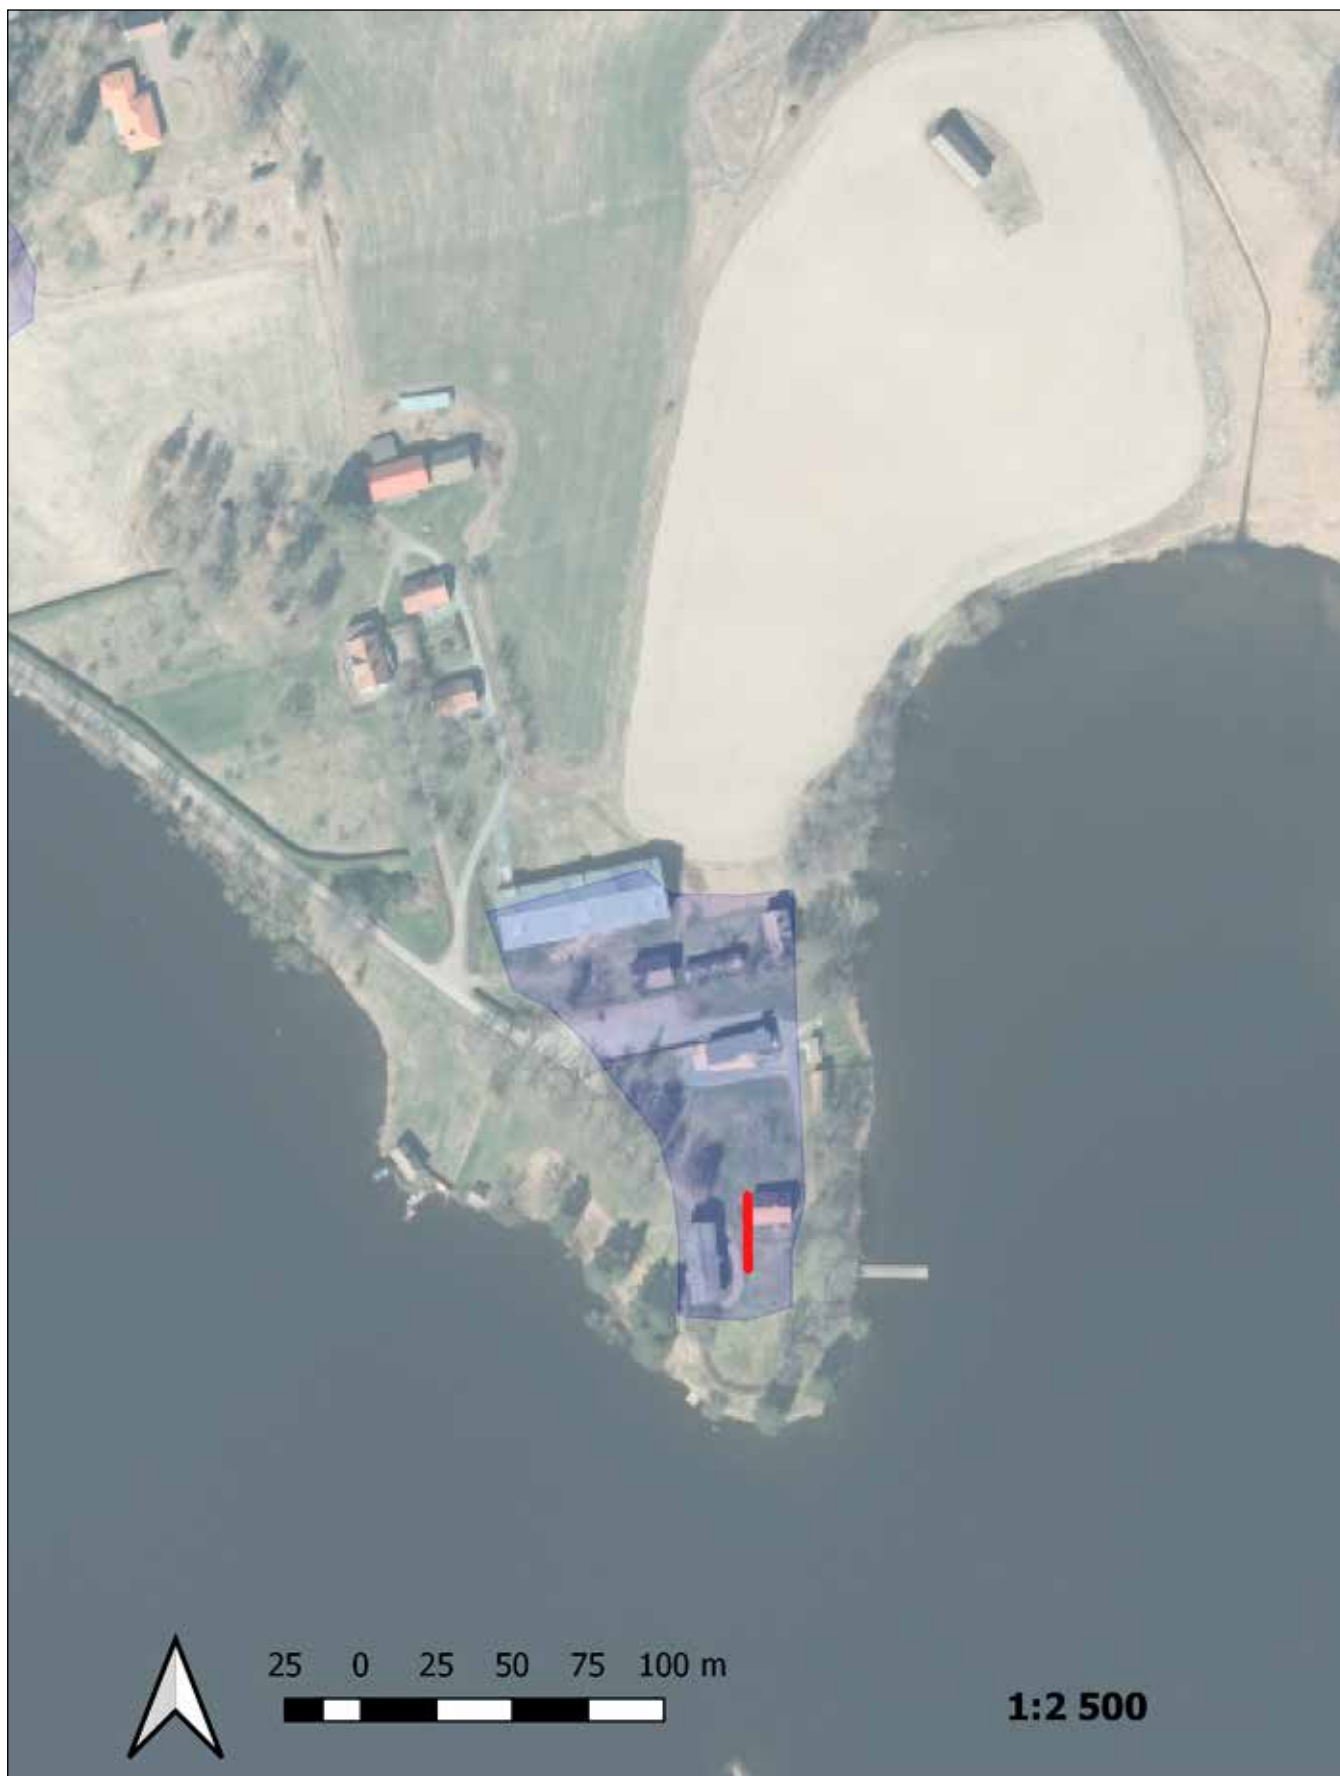
Figur 2. Kartan visar undersökningsområdet och den närmsta omgivningen. Rött streck visar platsen för schaktet intill vaktmästarbostaden. Blå yta visar fornlämningen Torsång 162:1.

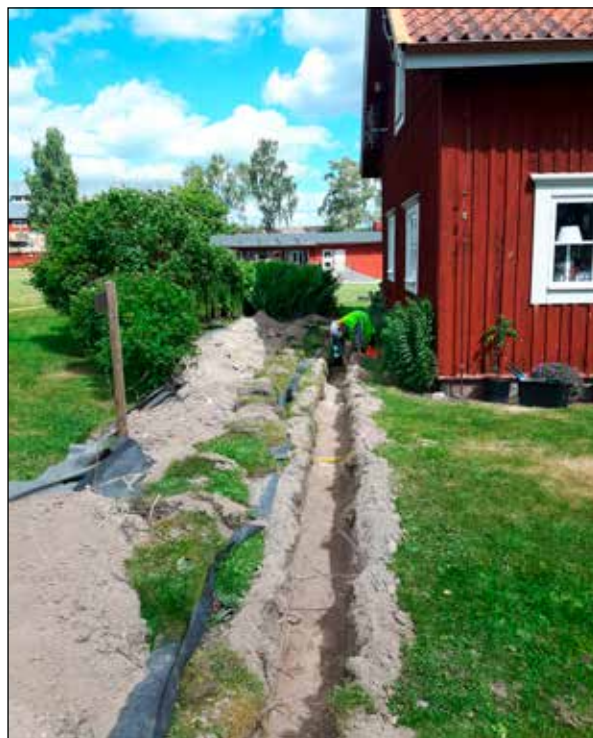
Figur 4: Kabelschaktet grävdes enligt plan intill vaktmästarbostadens västliga vägg och mot söder. Kabelschaktet var cirka 0,4 meter brett och i snitt 0,4 meter djupt. Daniel Gunnarsson rensar schaktprofilen. Foto mot norr.

Kabelschaktet grävdes enligt plan intill vaktmästarbostadens västliga vägg och mot söder, figur 4. Schaktet blev 25 meter långt, cirka 0,4 meter brett och i snitt 0,4 meter djupt. Längs hela schaktet var lagerföljden:

- Grästorv ner till ca 0,04 meter.
- Matjord från 0,04 meter till ca 0,1 meter.
- Från ca 0,1 meter följde gråbrun silt.

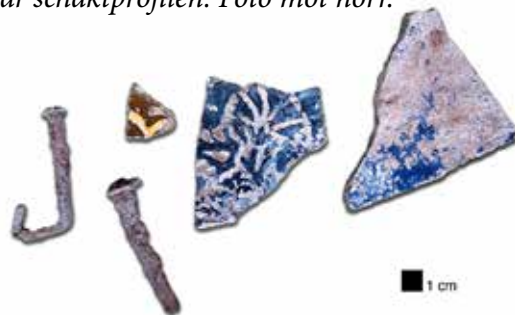
Figur 5: Bilden visar de fynd som framkom i schaktet. I mitten den bit av en kakelugnsplatta som bedömts vara från 1600-talets andra hälft.

Lagret under matjorden var omrört och i detta framkom sot, kol, tegelkross, kalkbruk och en mindre mängd fynd. Dessa bestod av två smidda järnspikar, en bit glaserat rödgods samt några bitar från en kakelugnsplatta. En utav kakelbitarna var 8×7 cm. Utifrån färg och mönster är det troligt att den tillverkats under 1600-talets andra hälft, figur 5.
