# Boplatser, husgrunder och metallfynd i Bullaren

Arkeologisk utredning steg 2 inför ombyggnad av väg 165  
sträckan Smeviken-Tingvall, Mo och Naverstad socknar,  
Tanums kommun.

Picea kulturarv Rapport 2020:6

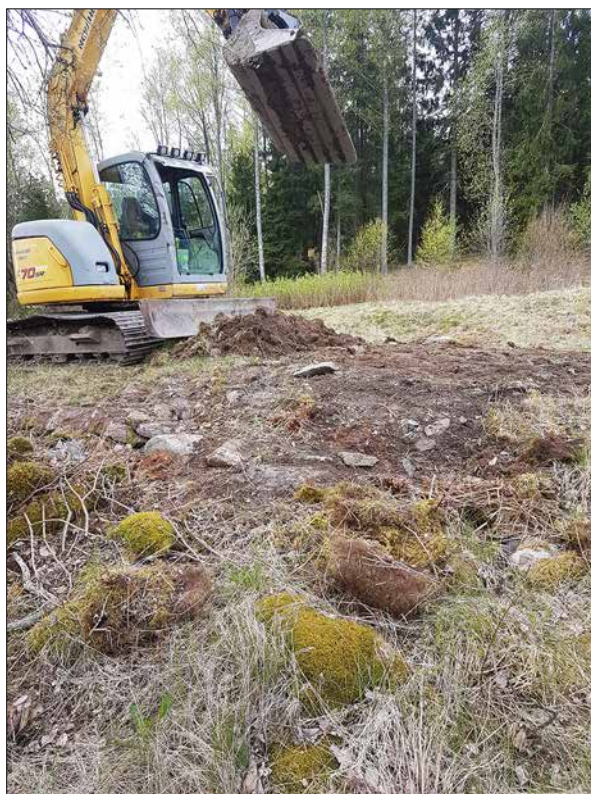
*Figur 13. Arbetsbild när husgrunden L2020:6444 avtorvas med grävmaskin. Foto mot sydväst.*

Inom utredningsområde 10 grävdes tio schakt, figur 13. Vid ett impediment intill väg 165 och en mindre grusväg påträffades resterna efter en mindre husgrund. Med hjälp av grävmaskin avtorvades husgrunden försiktigt och mättes därefter in, figur 14.

Husgrunden var cirka 5×4 m, belägen i nord-sydlig riktning och 0,30 m hög. Grunden bestod av en kallmurad, rektangulär stengrund i två lager. I matjorden förekom moderna metallföremål i form av en fil och ett dörrbeslag. På platsen fanns rester efter gamla tegelpannor och tegel, glas med mera. På både ekonomiska kartan från 1930-talet (REF) och ortofoto från 1960-talet är husgrunden väl synlig, figur 40. Husgrunden mättes in som 1923:1 och registrerades som övrig kulturhistorisk lämning, husgrund, historisk tid, med lämningsnummer L2020:6444.

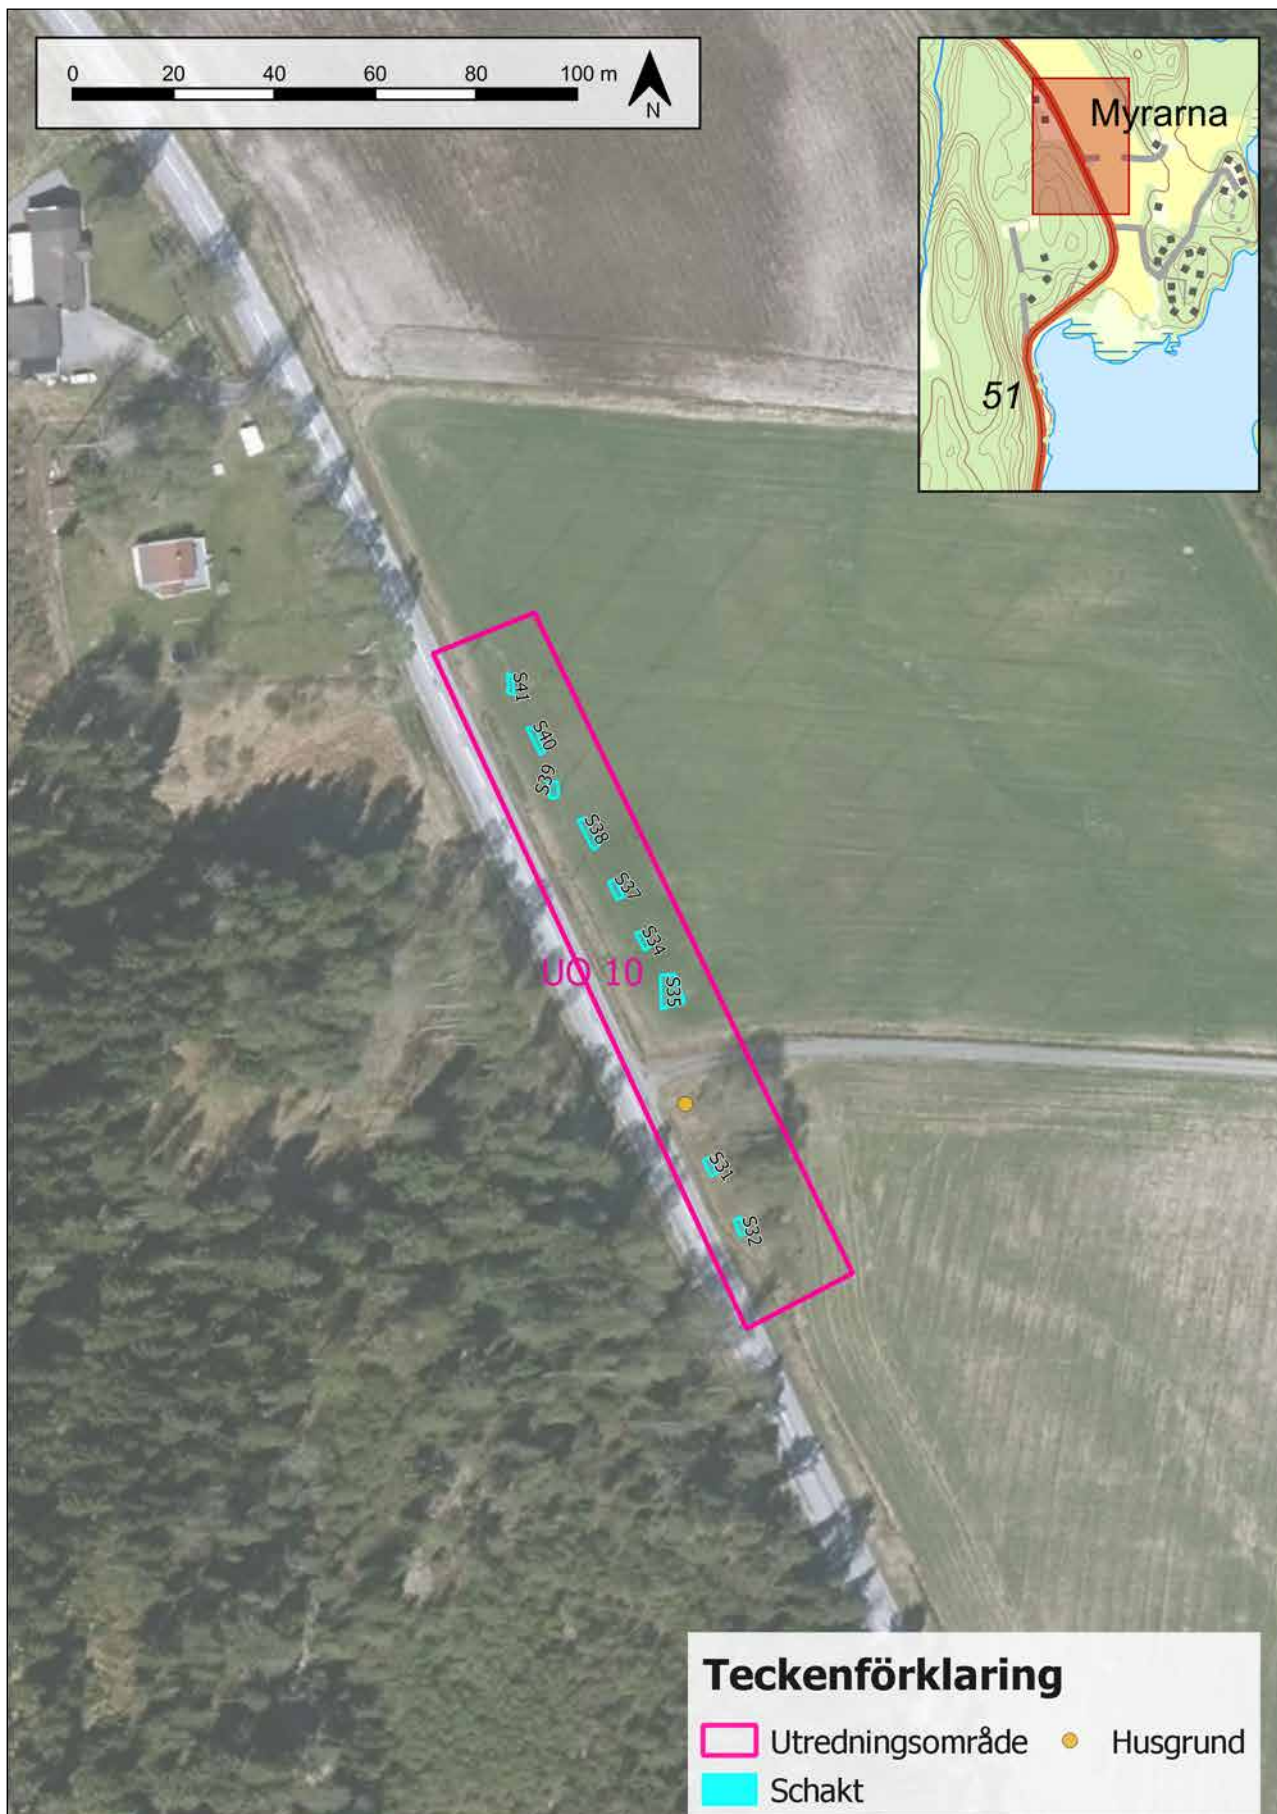
Figur 14. Resultatkarta utredningsområde 10 med samtliga utredningsschakt samt husgrunden L2020:6444. Skala: 1:1 000.

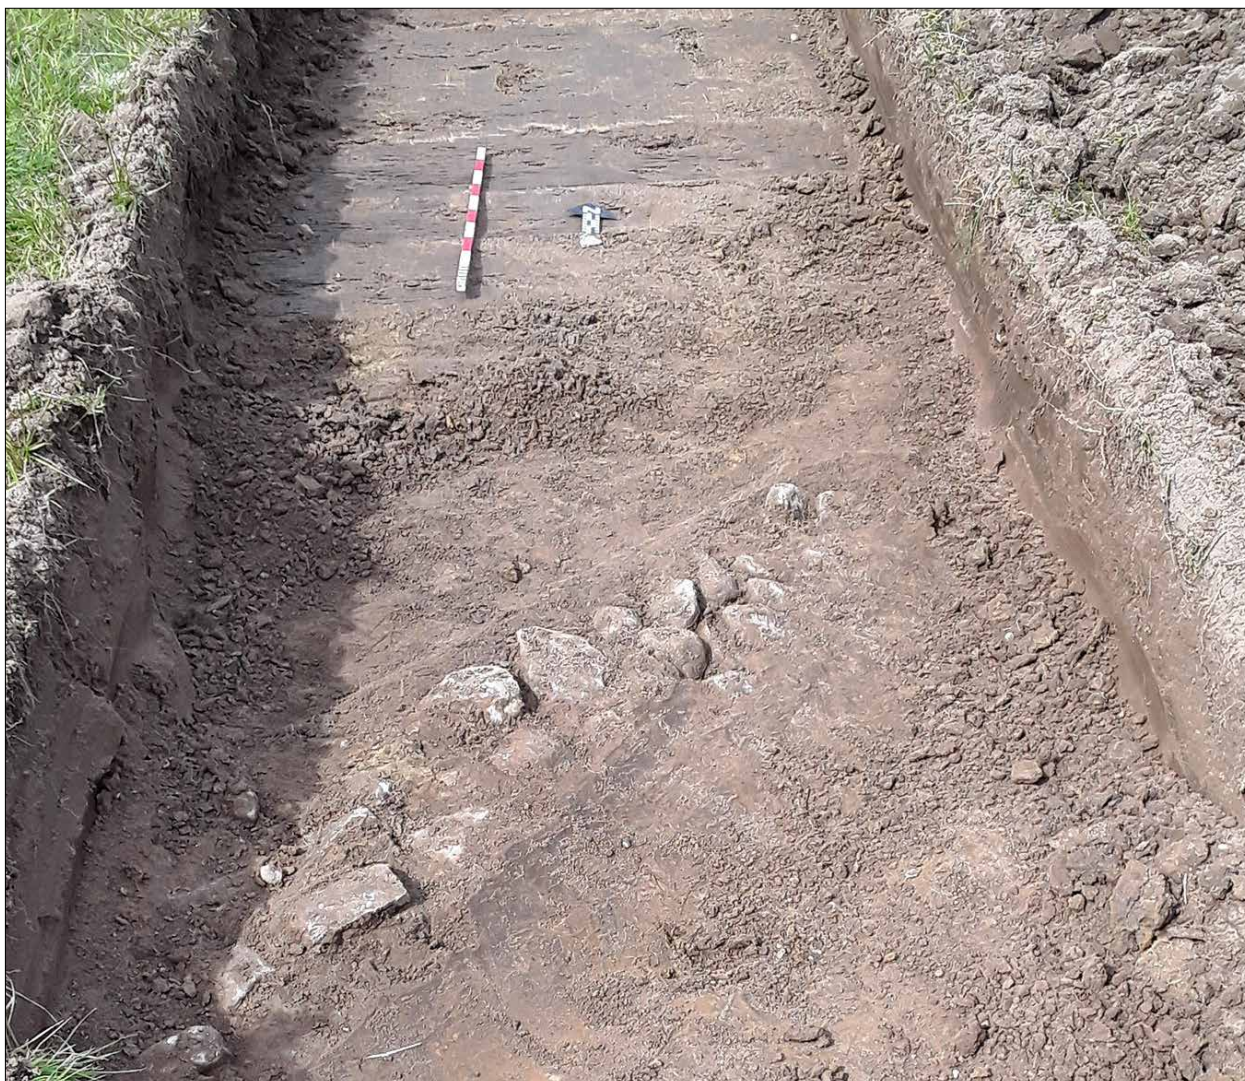
Figur 17. Schakt 129 i utredningsområde 13, med det framrensade täckdiket. Foto mot norr.

En stenrad, bestående av 1–2 lager, 0,1–0,25 meter stora stenar, belägen 0,4 meter under markyta mättes in i schakt 129, figur 19. Det bedömdes som ett äldre täckdike.

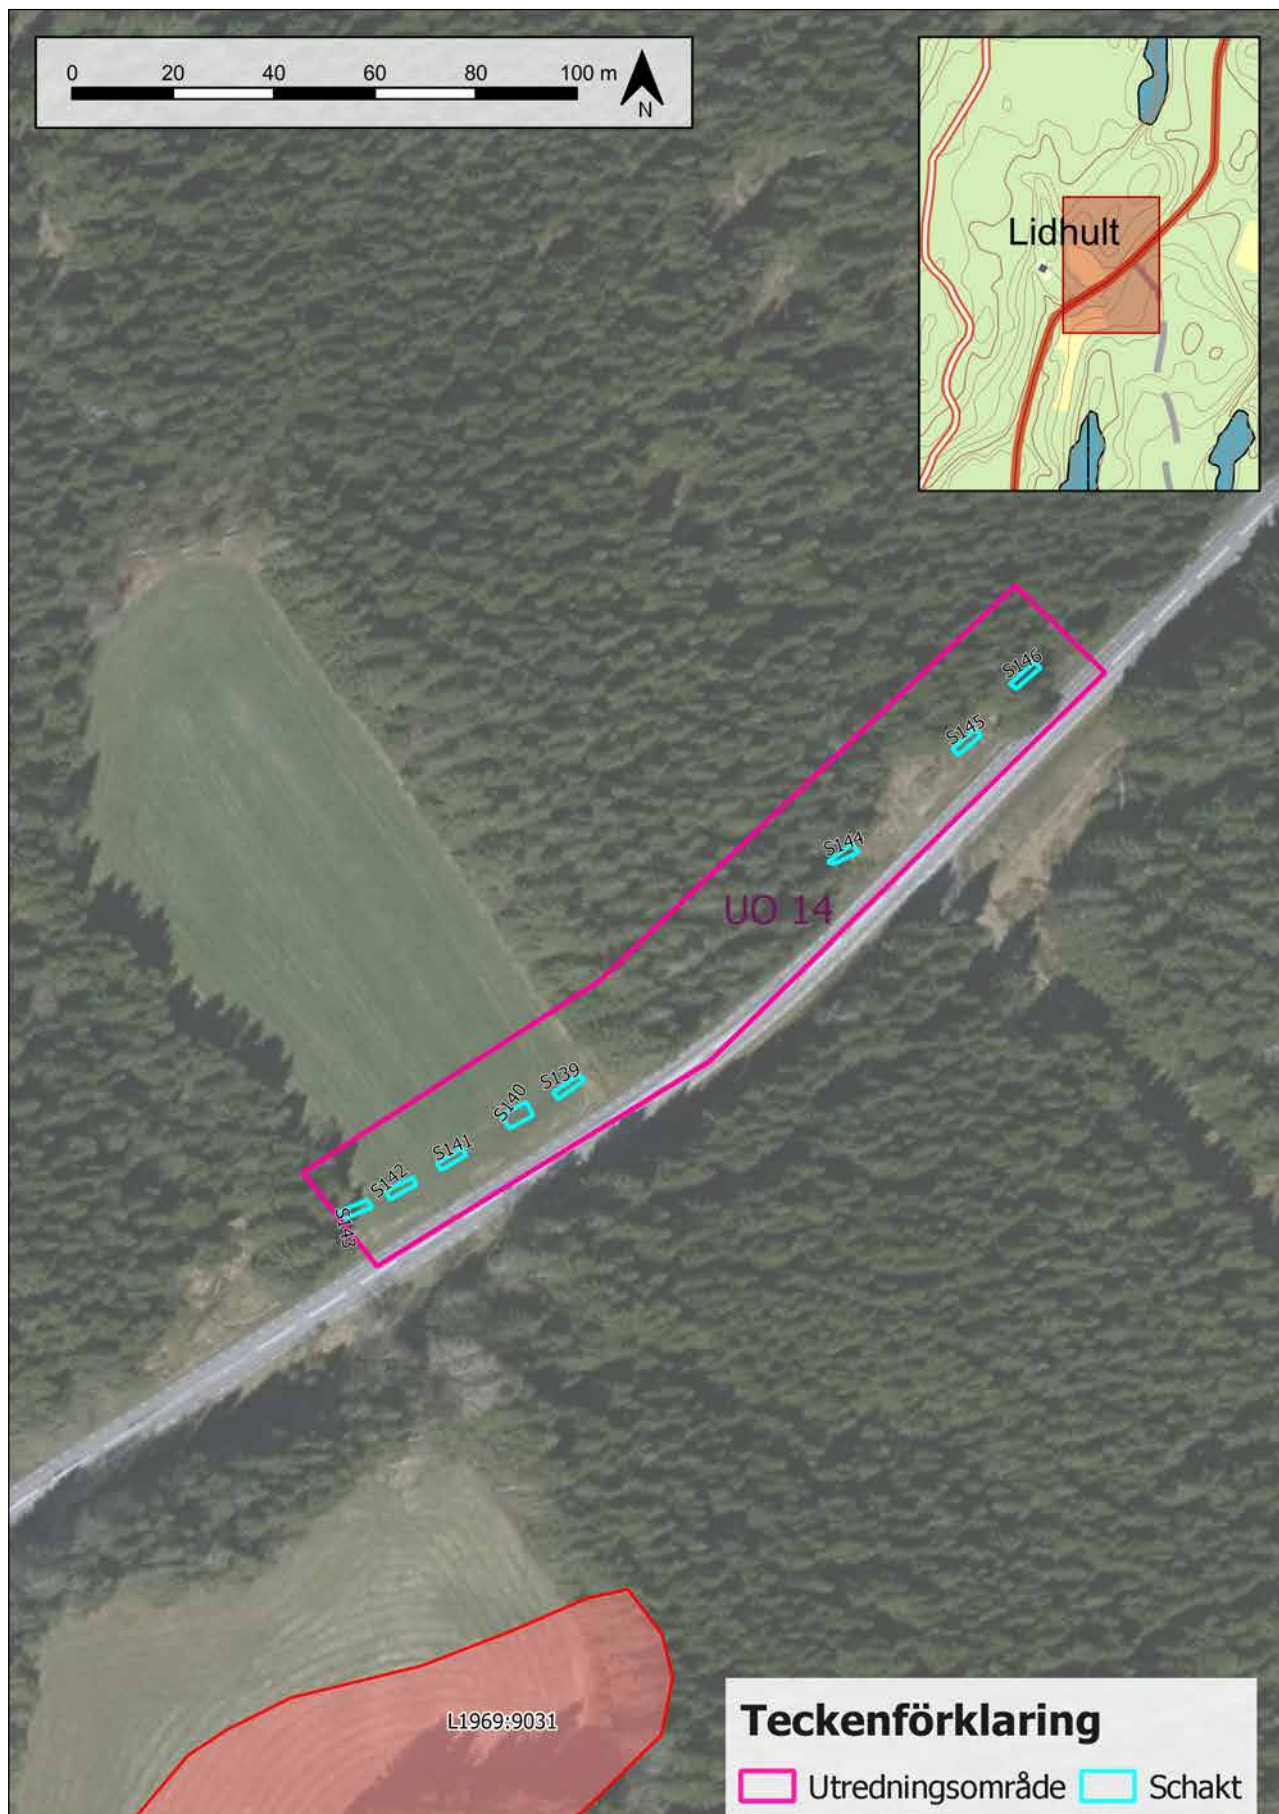
Tre schakt upptogs i skogsbrynet i den norra delen av utredningsområde 14. Det översta markskiktet var synbart påverkat av spår från skogs- och jordbruksmaskiner. Under ett matjordslager på mellan 0,2 och 0,4 meter bestod undergrunden av silt eller sandig silt med rikligt med rötter och rotgångar.

Inget av arkeologiskt intresse framkom i utredningsområde 14.

Figur 20. Resultatkarta utredningsområde 14 med samtliga utredningsschakt. Skala: 1:2 000.

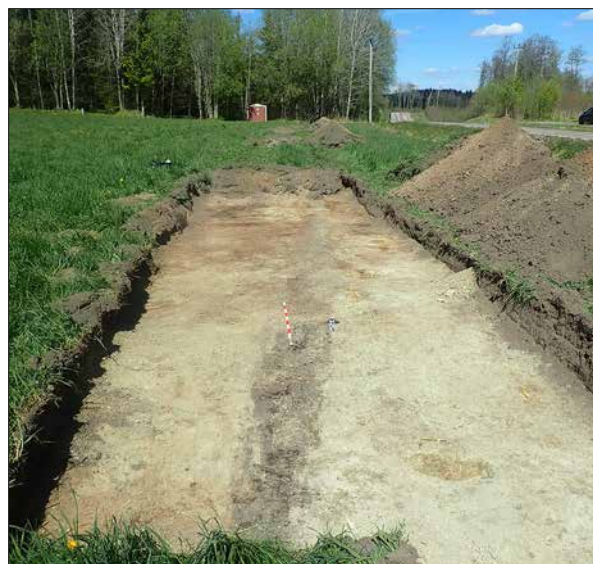
Figur 21. Översiktsbild över schakt 153.  
Foto mot norr.

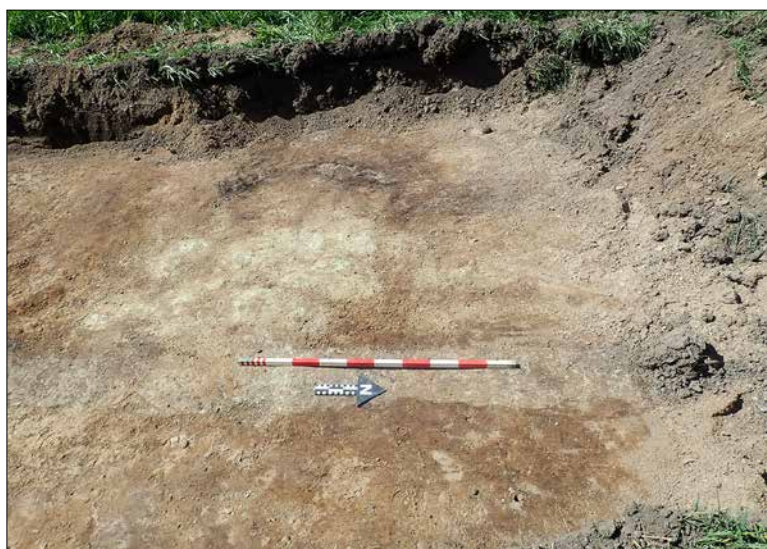
Figur 22. Detaljfoto över norra delen av schakt 153, med anläggningar som tolkas som rester efter en metall-tida boplat, eventuellt en byggnads-konstruktion. Foto mot väster.

Utifrån anläggningsförekomsten i schakten mättes en boplat in, Picea 1923:2, vilken registrerades som fornlämning, boplat L2020:6441.

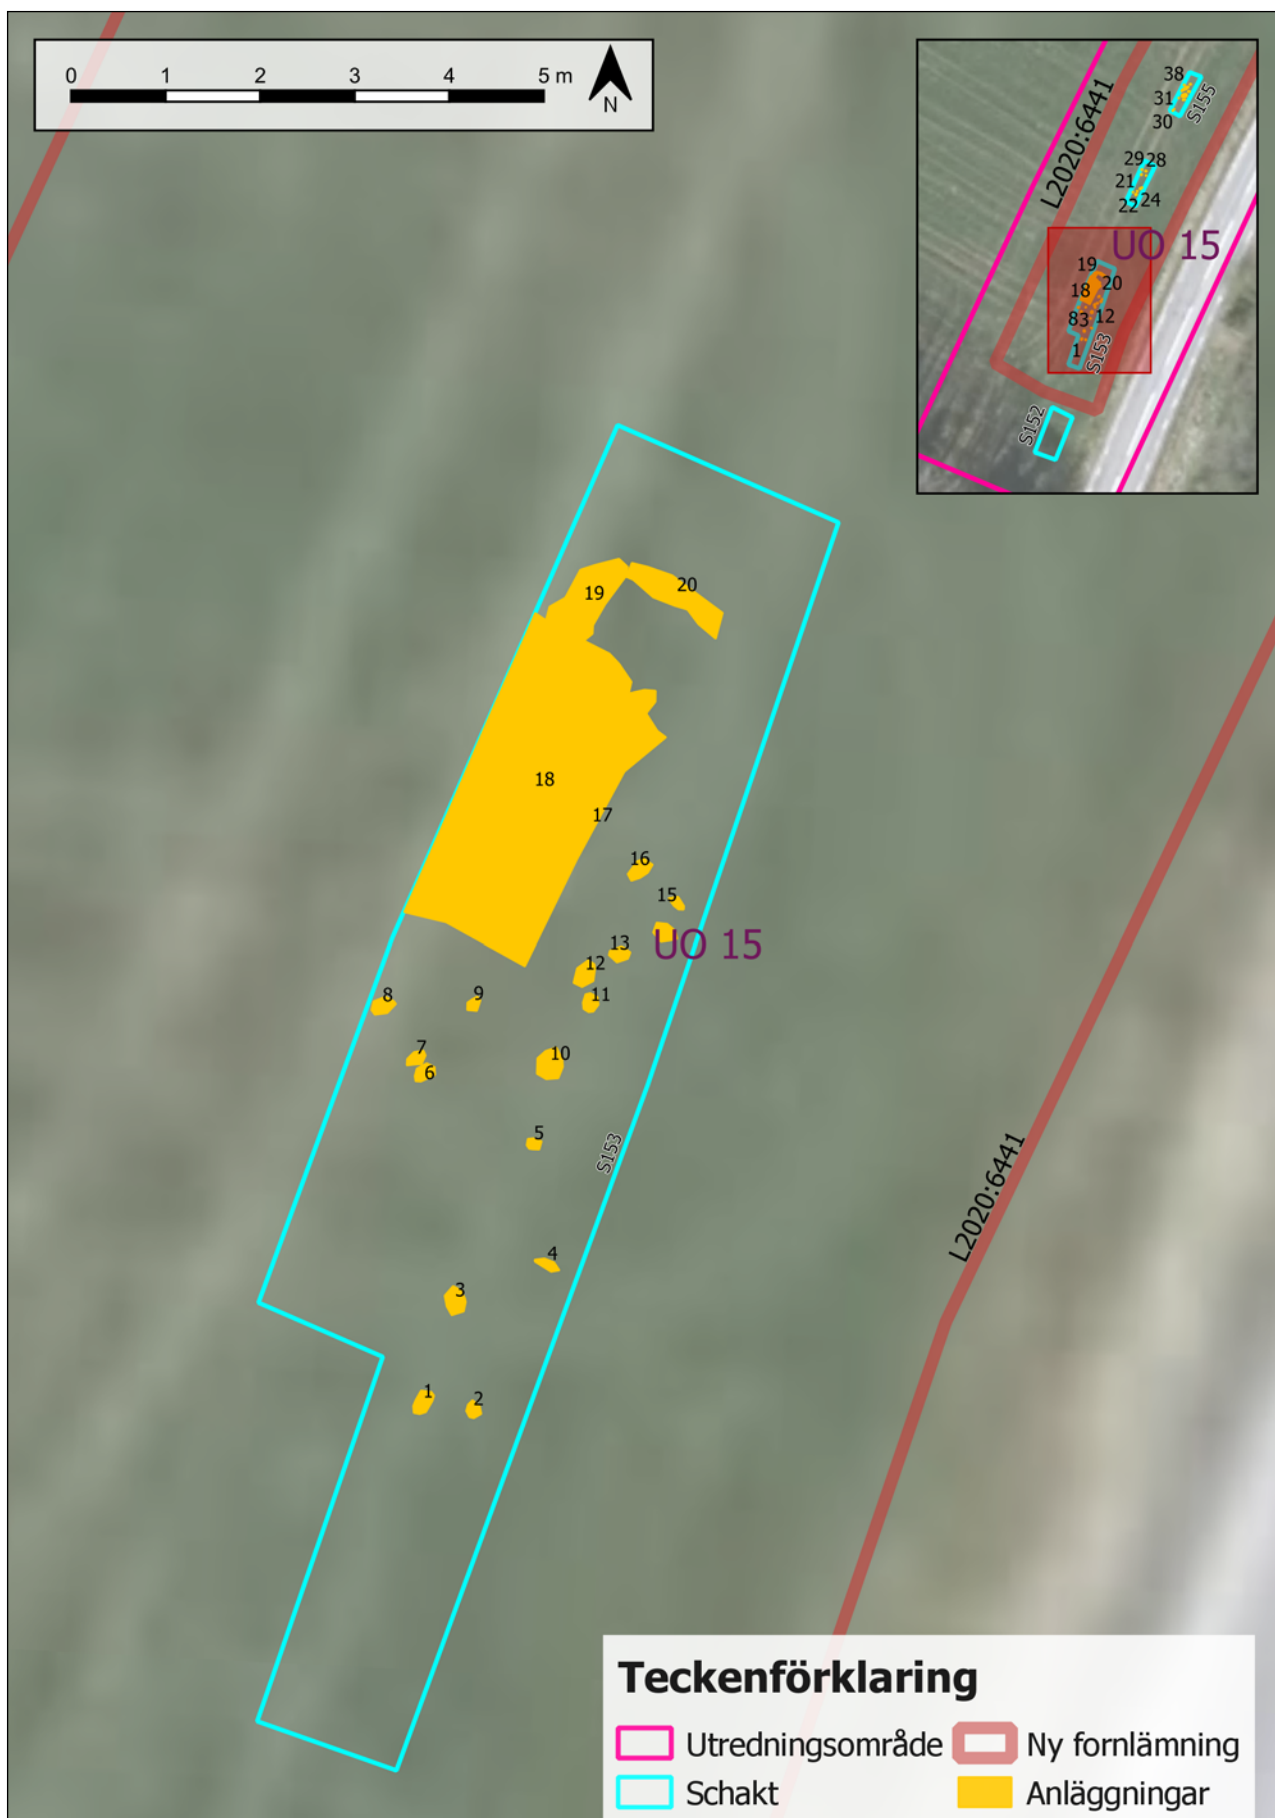
Figur 25. Resultatkarta med inmätta anläggningar i schakt 153. Skala 1:80.

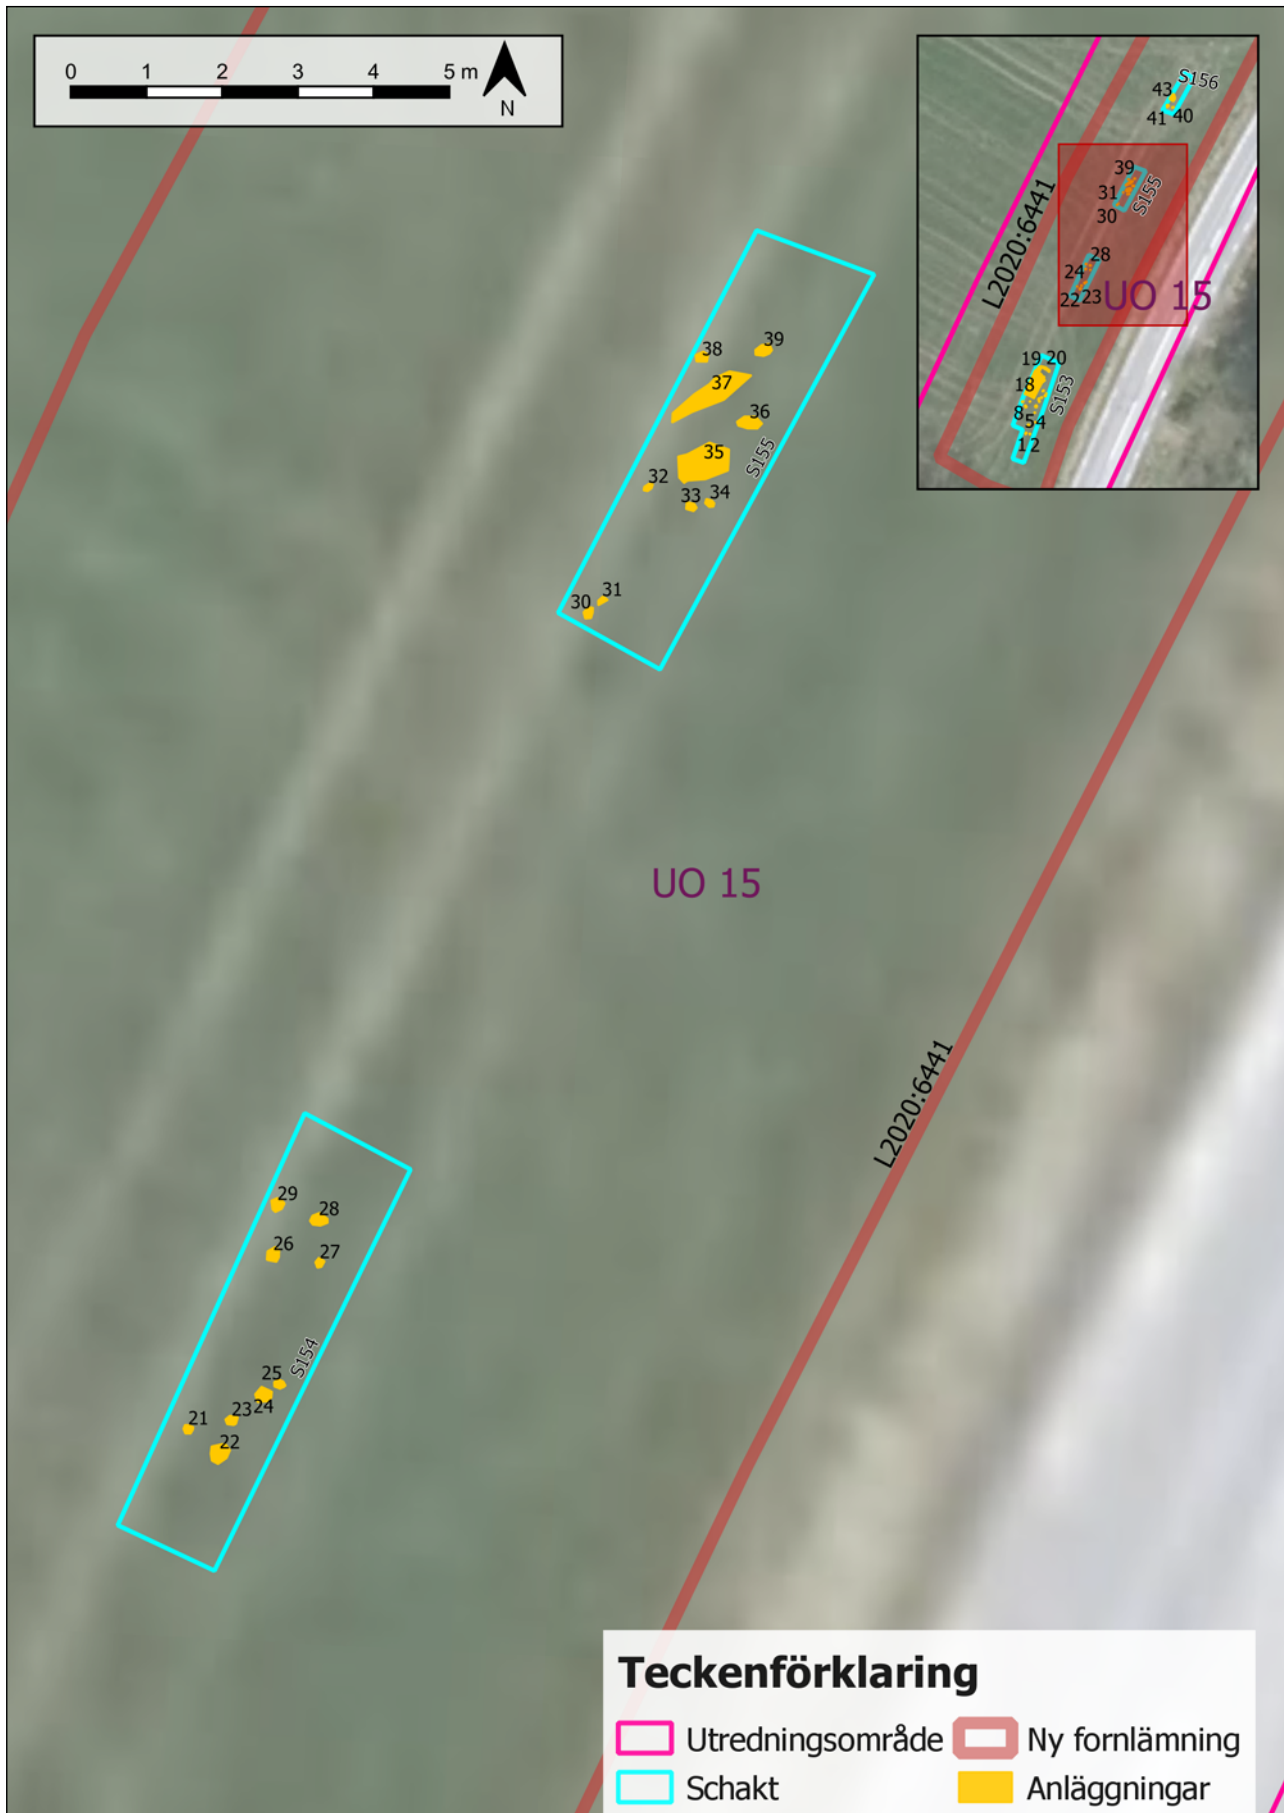
Figur 26. Resultatkarta med inmätta anläggningar i schakt 154 och 155. Skala 1:100.

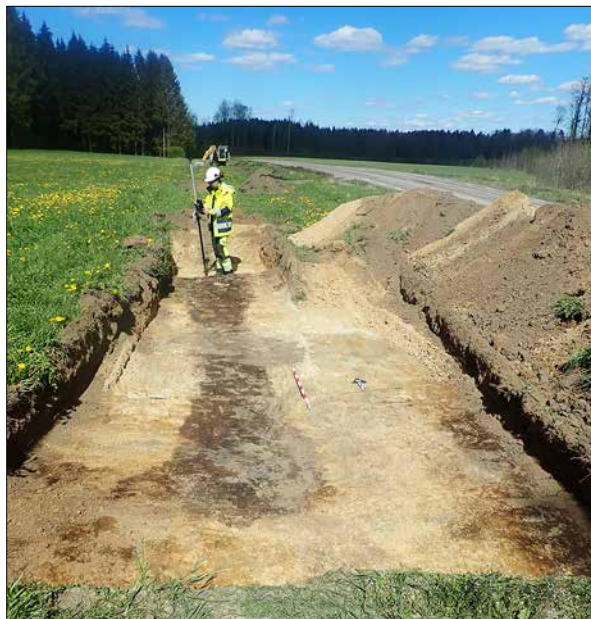
Väster om vägbanan förekom i vissa schakt djupare partier av mörkt, humöst material. Detta kan vara spår av tyngre arbetsfordon eftersom platsen tidigare använts som virkesupplag och trafikerats av skogsmaskiner. Schakt 166 drogs extra djupt i syfte att följa ett mörkt, humöst lager med inslag av kollinser. Detta kan vara spår av en äldre markhorisont. Jordlager har sedan blivit påförda för att öka markens bärighet. I flera av schakten öster om vägen framkom en ledning, och schaktens placering fick justeras något för att undvika den.

*Figur 28. Arbetsbild från utredningsområde 16. Schakt 158 med ränna. I bild syns Gülbin Kulbay. Foto mot norr.*

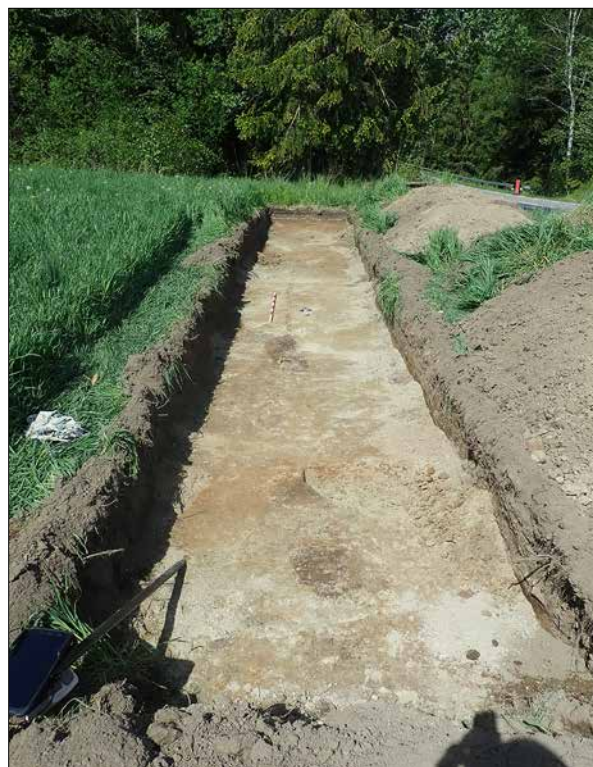
*Figur 30. De inmätta anläggningarna i schakt 190, i den nordvästra delen av utredningsområde 17. Foto mot norr.*

Under schaktningen påträffades anläggningar i den norra delen av åkermarken, samt på båda sidor om vägen i mellersta delen av utredningsområdet. I utredningsområdets nordvästra del, i schakt 190 och 191, registrerades tre stolphål alternativt stolphålsbottnar, en hård samt en möjlig rest av en hård, figur 32. I utredningsområdets mellersta del, i schakt 198 och 204, framkom härda, gropar och stolphål/pinnhål på båda sidor om vägen.

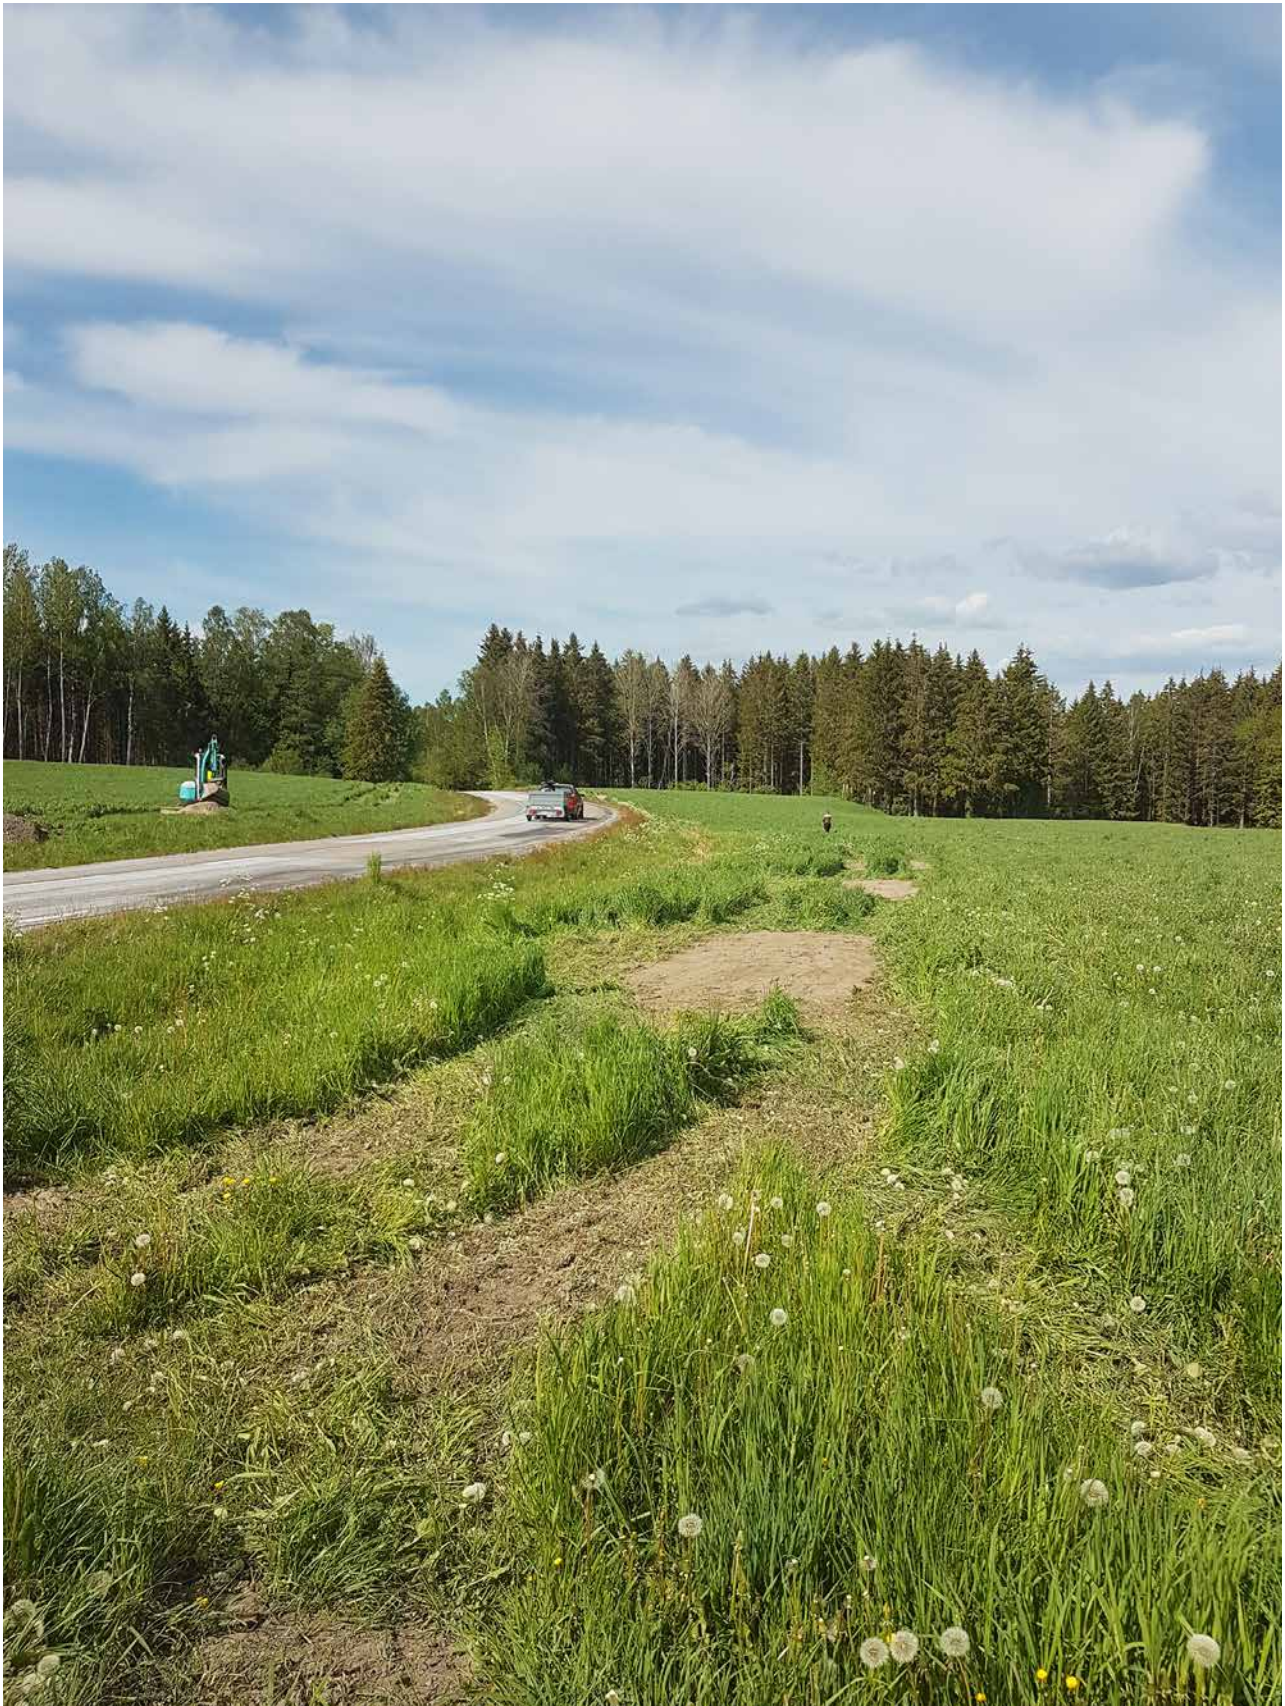
*Figur 32. Foto mot norra delen av utredningsområde 17. Vägen skär en mindre höjdrygg som utgör ett bra boplatsläge. Väster om vägen hittades anläggningar i S190–S191 och en boplats L2020:6443 registrerades.*

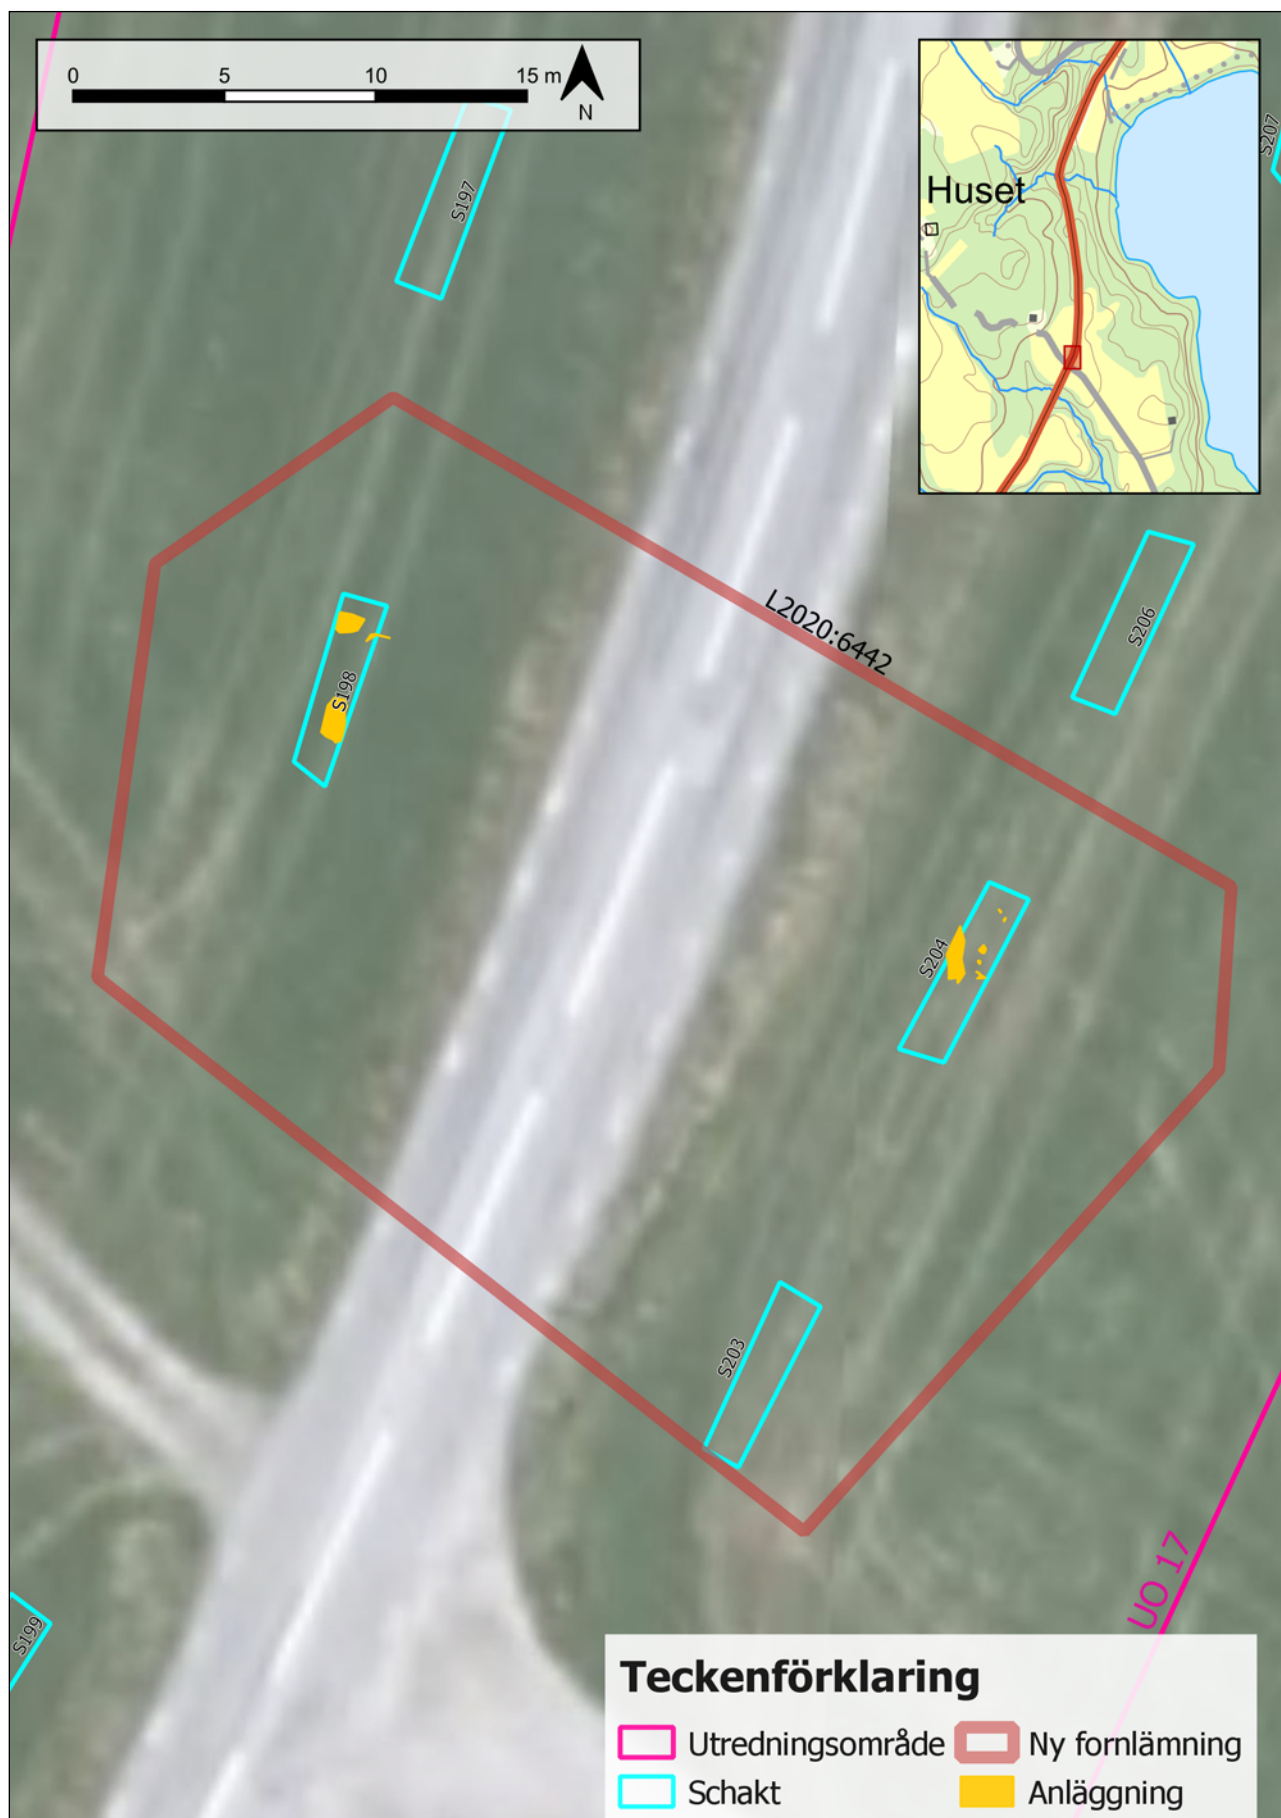
Figur 33. Avgränsningen av boplatzen L2020:6442 i utredningsområdets mellersta del. Skala 1:250.

Utifrån anläggningsförekomsten i schakten mättes två boplatser in vilka registrerades som fornlämning, boplatser L2020:6442 och L2020:6443, figur 33-34.

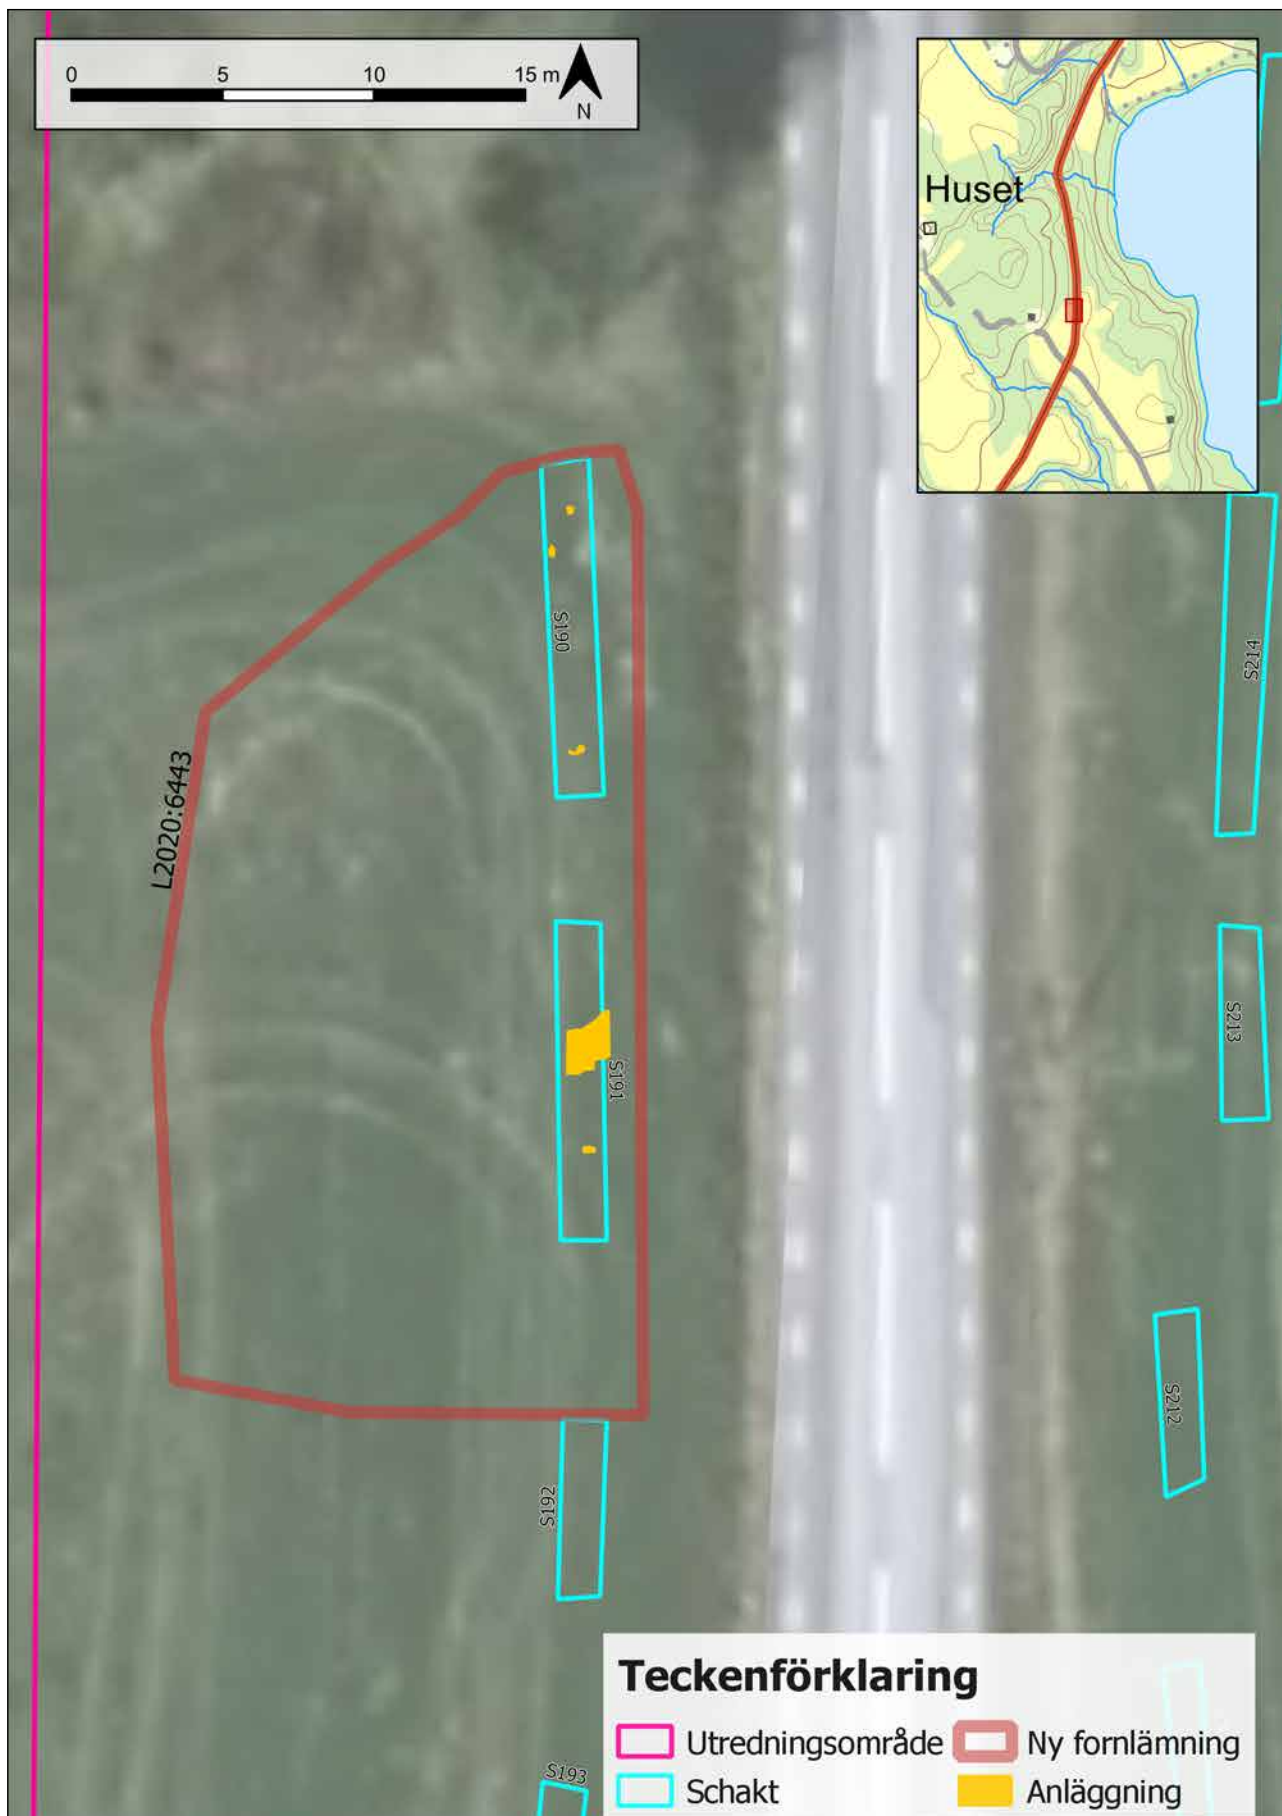
Figur 34. Boplatsen L2020:6443 i utredningsområdets nordvästra del. Skala 1:250.

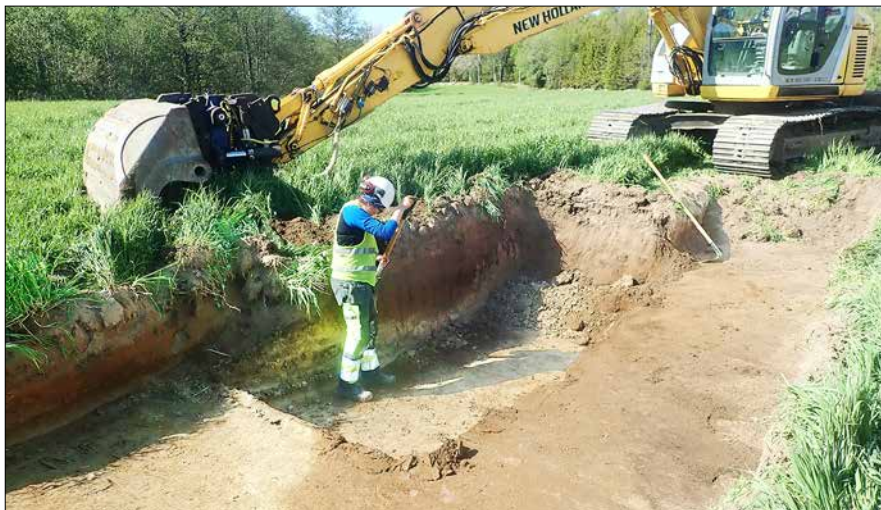
*Figur 38. Arbetsbild av schakt 238 efter att det breddats och fördjupats. Gülbin Kulbay i färd med att rensa profil. Foto mot nordväst.*

I den höglänta, mellersta delen av utredningsområdet väster om vägen framkom ett tjockt, humöst lager. Schakt 238 breddades i syfte att följa lagret. Det beskrevs och fotodokumenterades i plan och profil, figur 38-39. Det bedömdes till slut som en rest av jordbruksaktivitet i historisk tid och mättes därför ej in.

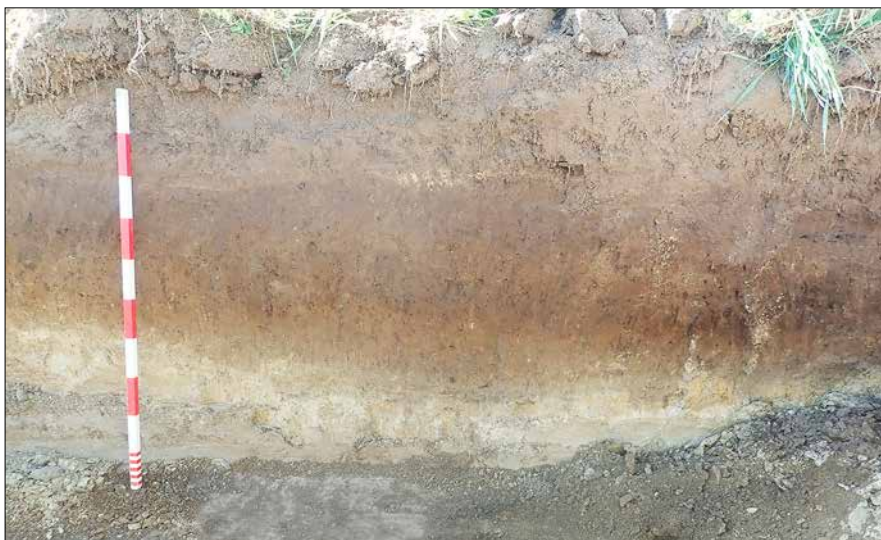
*Figur 39. Det humösa lagret i schakt 238 i profil. Foto mot väster.*
