Gävle slottsbrand 1727

Arkeologisk undersökning i form av arkeologisk schaktningsövervakning enligt 2 kap 13 § KML av fornlämning L1951:5633 inom fastigheterna Söder 5:1 och Söder 2:3, Gävle kommun, Gävleborgs län

Picea kulturarv Rapport 2026:3

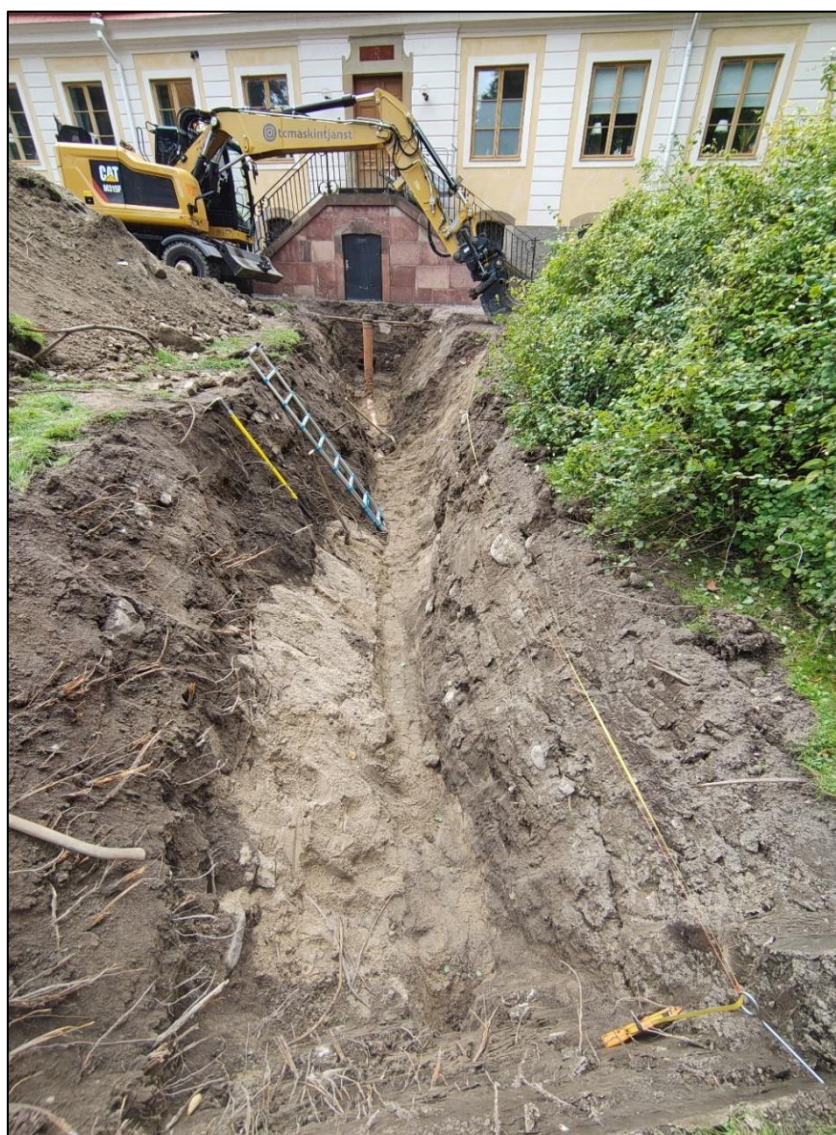
*Figur 2. Foto över ledningsschaktet i samband med profilritning.
Fotoriktning mot väst.*

Schaktningen utfördes skiktvis med grävmaskin ned till opåverkad mark. Då inga bevarade arkeologiska lager eller anläggningar påträffades i plan fokuserades arbetet mot att dokumentera de arkeologiska lagren i sektion. Den norra schaktväggen dokumenterades skalenligt genom profilritning (figur 2). Prover samlades in för C¹⁴-analys ifrån den dokumenterade profilen. C¹⁴-analys utfördes vid Ångströmlaboratoriet/Tandemlaboratoriet, Uppsala universitet. Inmätning av schaktet i plan skedde med GPS med nätverks-RTK. Samtliga lager och konstruktioner fotograferades och beskrevs. Påträffade fynd dokumenterades i fält och återdeponerades i schaktet.

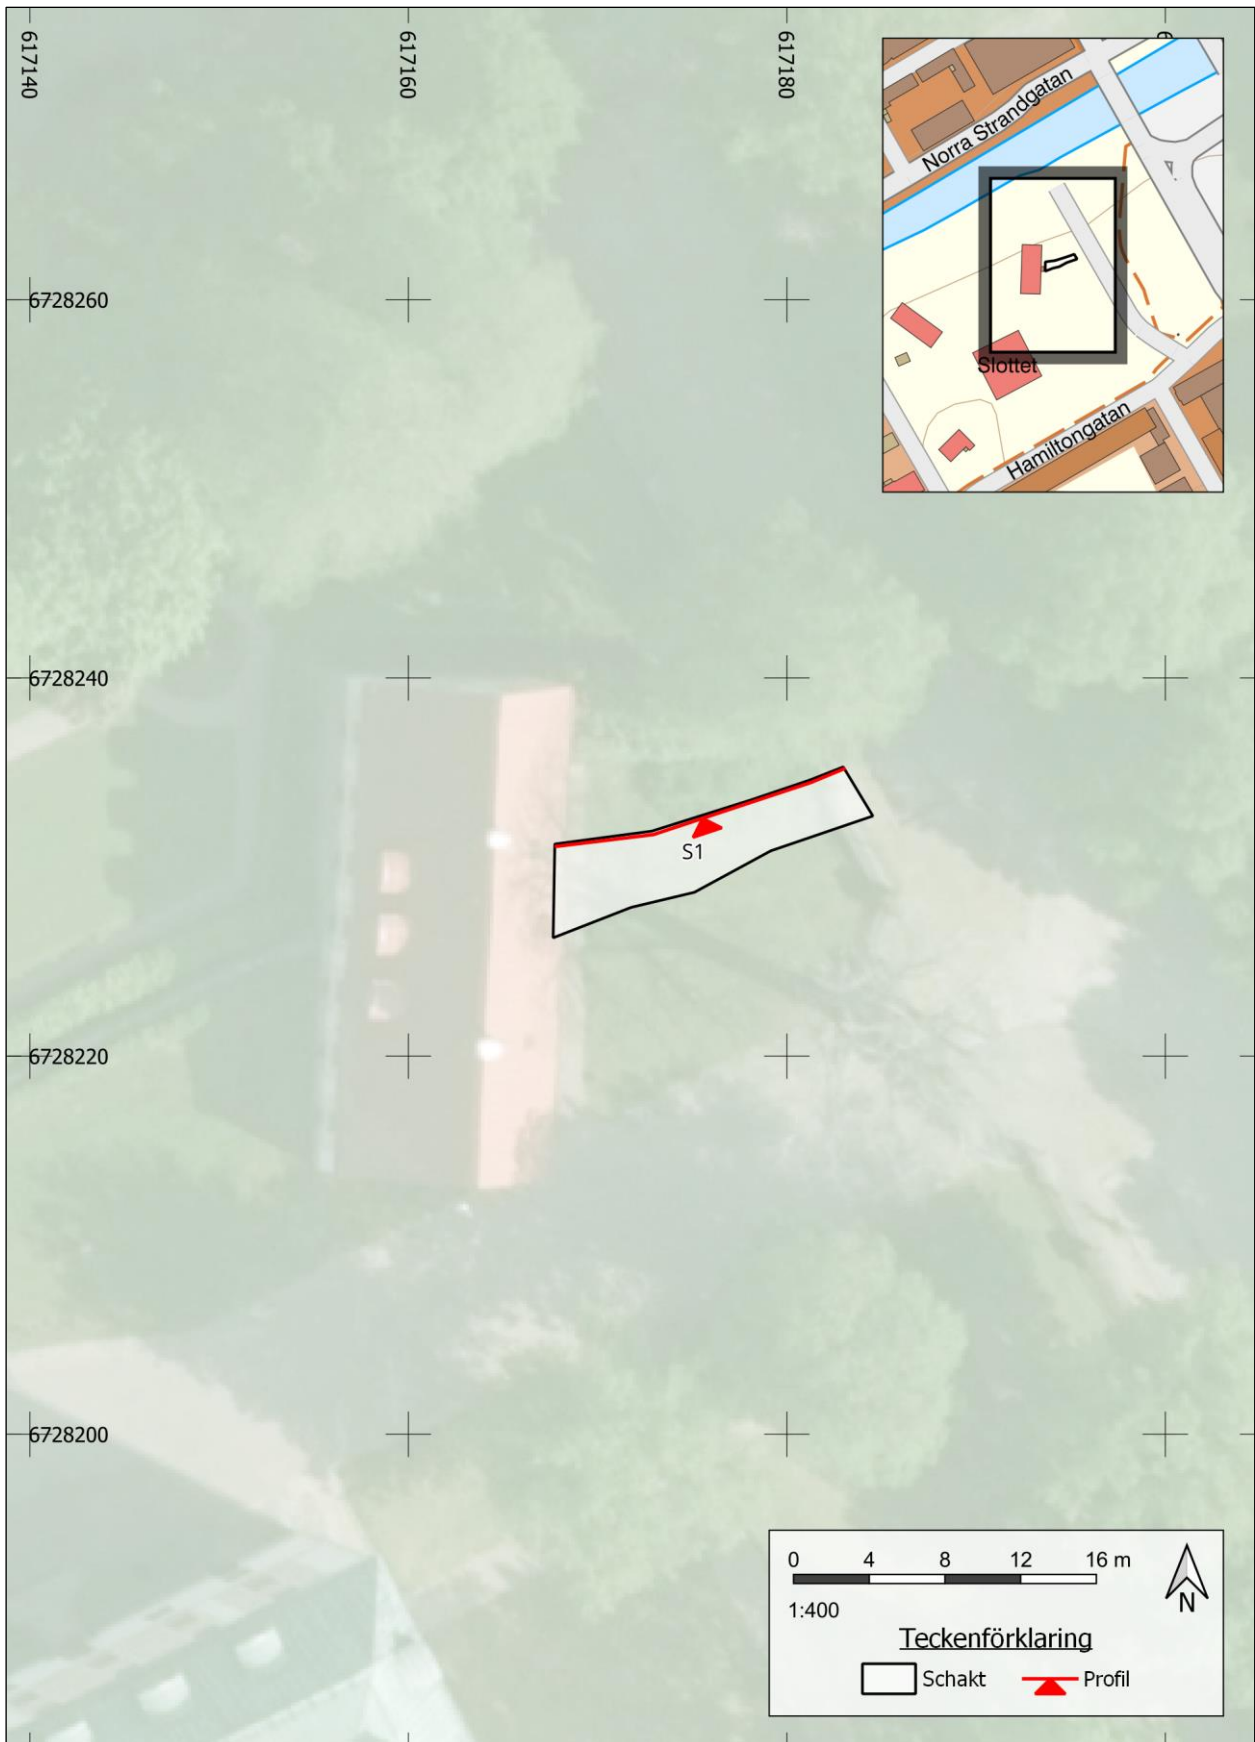
Schaktningsövervakningen resulterade i att ett cirka 18 meter långt och två meter djupt ledningsschakt undersöktes och dokumenterades (figur 3).

Figur 3. Plan över resultatet efter schaktningsövervakningen. Koordinater i SWEREF99 TM.

Vid schaktningsövervakningen dokumenterades profilen i den norra schaktväggen (figur 3 och 4). Sammanlagt tolkades nio olika stratigrafiska kontexter (bilaga 1). Dessa skilde sig något från västra till östra delen av profilen och samtliga lager lutade mer eller mindre ner mot öst.

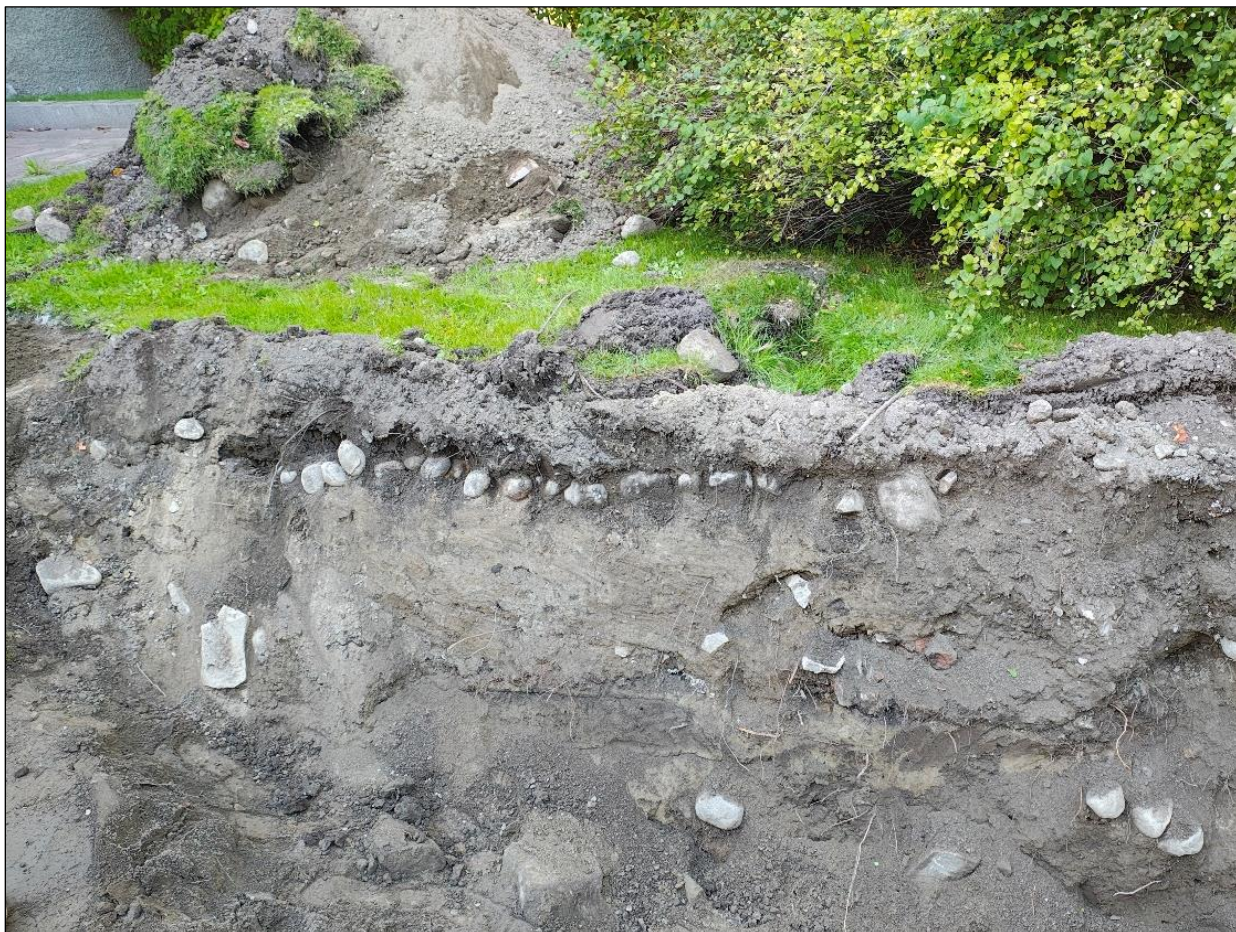
Figur 4. Foto över del av schaktväggen. Kullerstensläggningen ovanpå lager 6 syns strax under markytan, mitt i bilden.

Dessutom noterades två konstruktioner i form av kullerstensläggningar: En utgjordes av en tre meter lång sektion på omkring 30 centimeters djup, ovanpå lager 6. Den andra var endast en meter lång och låg på strax över en meters djup, ovanpå lager 5.

Av särskilt intresse var även lager 4, vilket kan beskrivas som ett brand- eller raseringslager. Här påträffades rikligt med kol, sot, kalkbruk och tegelkross i jorden, omkring 60–100 centimeter under dagens markyta.

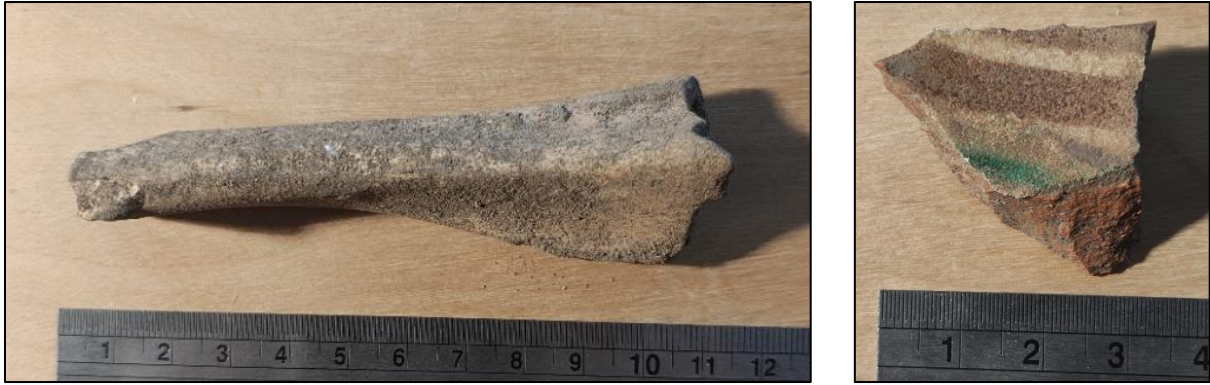
I brandlagret (lager 4) påträffades ett fragment av yngre rödgoods samt ett obränt däggdjursben, så kallat matben (figur 5 och 6). I övrigt påträffades rester av äldre generationers avloppsledningar (figur 7).

Figur 5 (t.v.). Djurben, så kallat matben. Figur 6 (t.h.). Fragment av yngre rödgods med dekorerad yta.

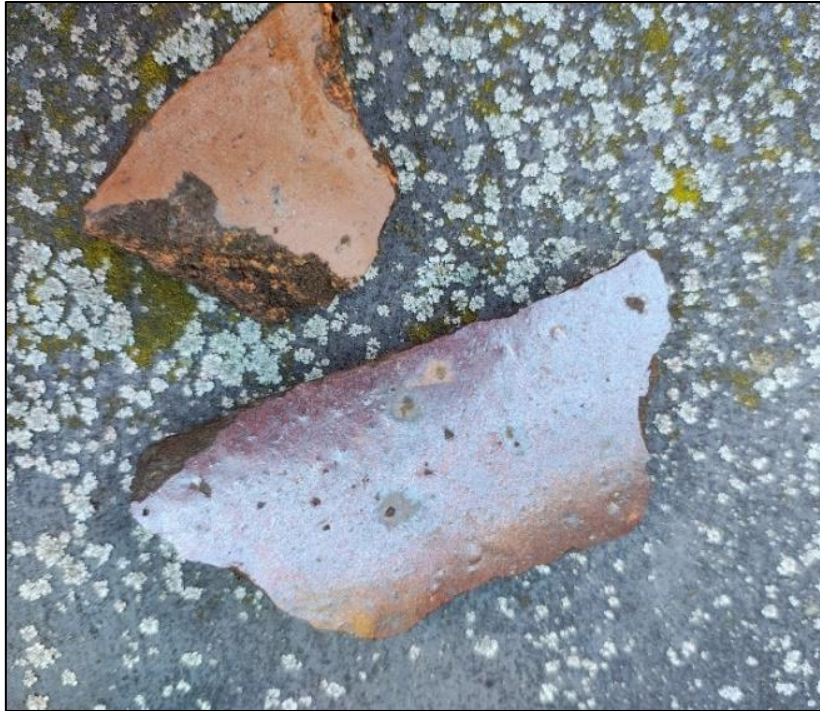
Utifrån rester av de avloppsledningar som påträffades har tidigare schakt grävts i samma sträckning minst flera gånger sedan 1800-talets andra hälft. Troligtvis avlopp anlagts minst tre gånger tidigare; tidigast andra halvan av 1800-talet (utifrån typ av ledning, figur 7) och senast för cirka fem år sedan (muntligen, fastighetsägare).

Figur 7. Rester av äldre generationer avloppsrör och taktegel.

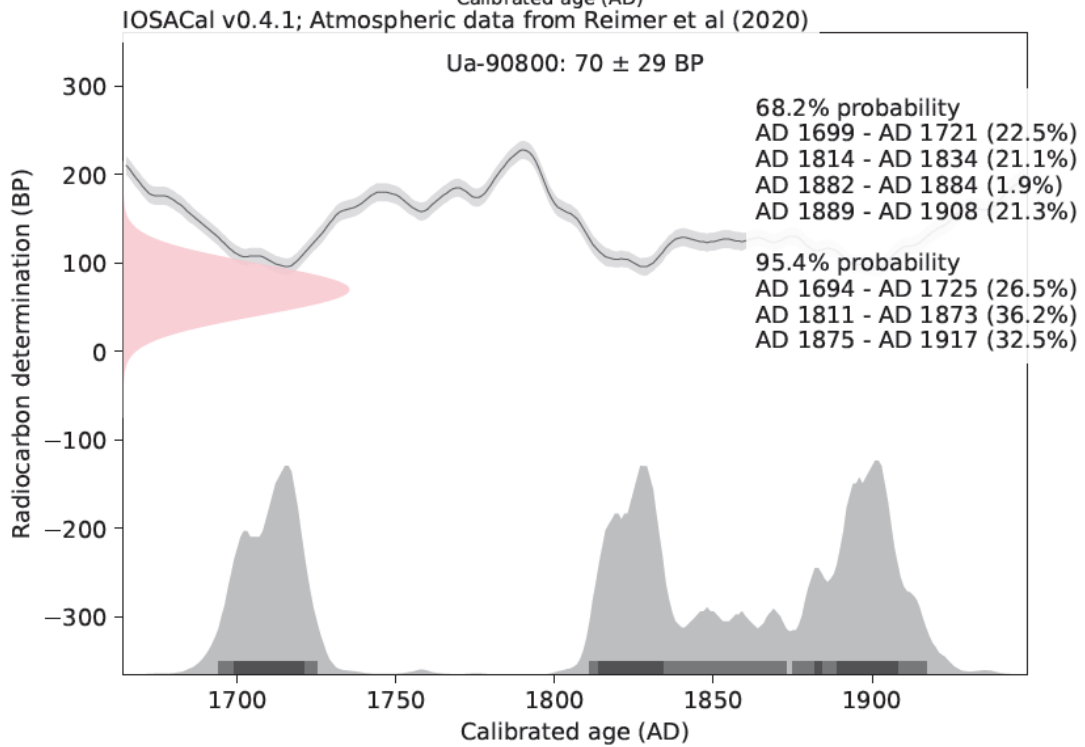
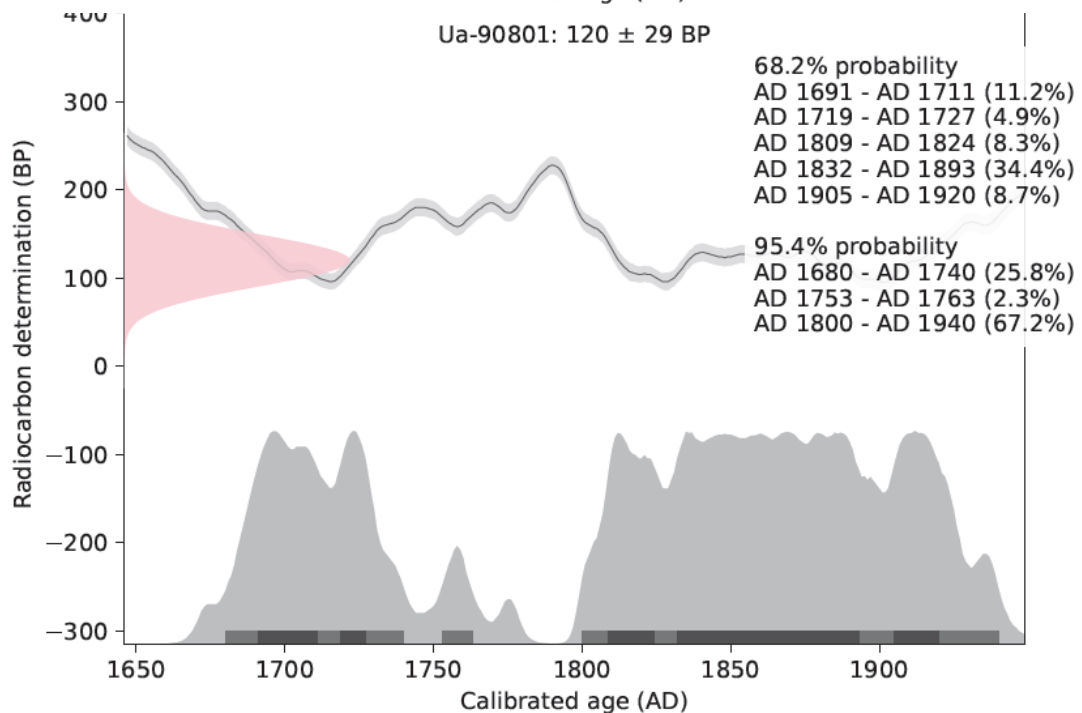
Kalibreringskurvor

Provtagning för C¹⁴-analyser gjordes på fyra platser i brandlager 4, cirka 80 centimeter under marknivå (bilaga 1). Två prover daterades och bägge visade dateringar till sent 1600-tal - tidigt 1700-tal respektive tidigt 1800-tal - tidigt 1900-tal (bilaga 2). Utifrån diskussionen i kapitlet nedan, ”Slutsatser”, bygger tolkningen på det äldre intervallet, sent 1600-tal - tidigt 1700-tal.

De C¹⁴-prov som togs i brandlagret gav som tidigaste sannolika tidsintervall åren 1694–1725 (prov 3) och 1680–1740 (prov 4). Sett till stratigrafins förhållande till dagens marknivå och mur, tolkas dessa äldre dateringar som de mest troliga för brandlagret. Dateringarna överlappar med slottsbranden år 1727, vilket gör det möjligt att koppla brandlagret till denna händelse.
